**PROJET DE RENFORCEMENT DES SERVICES DE SANTE**

**PLAN DE GESTION ENVIRONNEMENTALE ET SOCIALE**

**REHABILITATION PARTIELLE DE L'EX-BÂTIMENT  
de la Direction des Ressources Humaines  
au profit de l'Unité de Gestion du Projet**

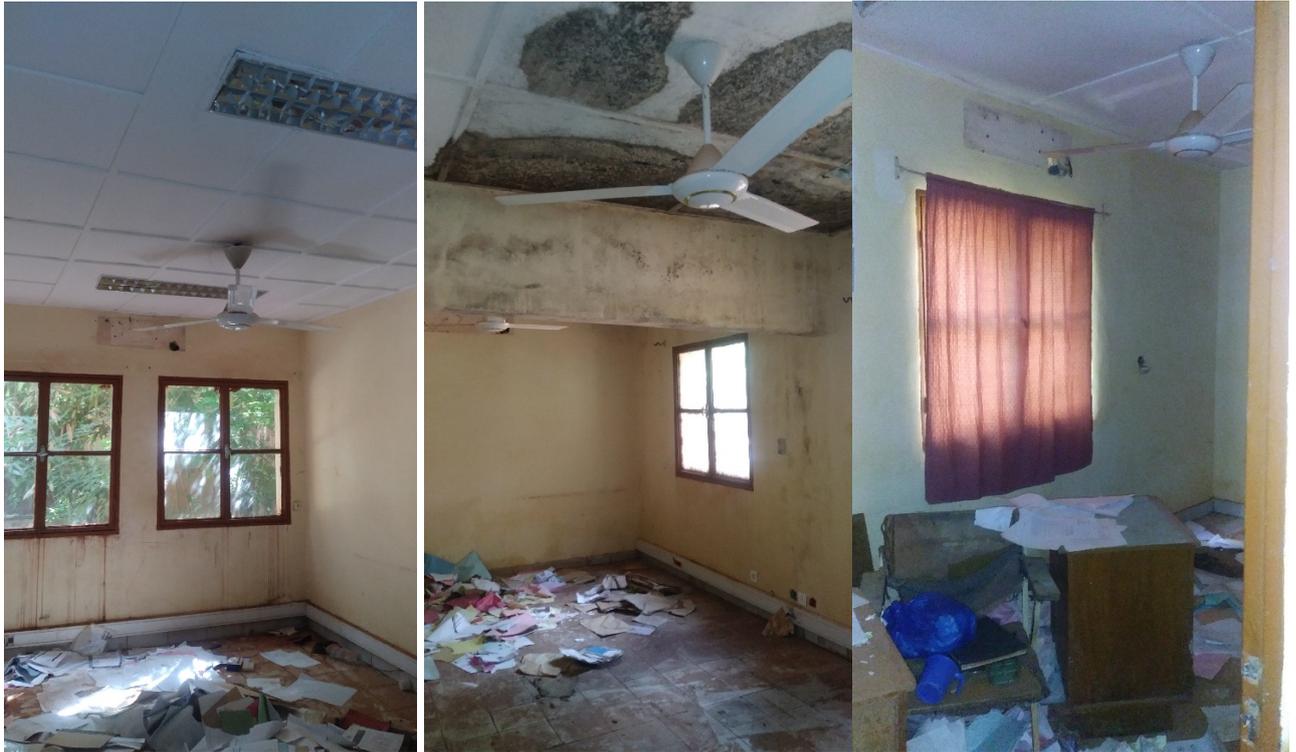
Figure 7 : Intérieur des bureaux

- Des plafonds de certains locaux sont endommagés ;
- Existence de traces d'eau sur les plafonds ;
- L'absence d'une rampe d'accès pour les personnes vivantes avec un handicap à l'entrée du bâtiment principal ;

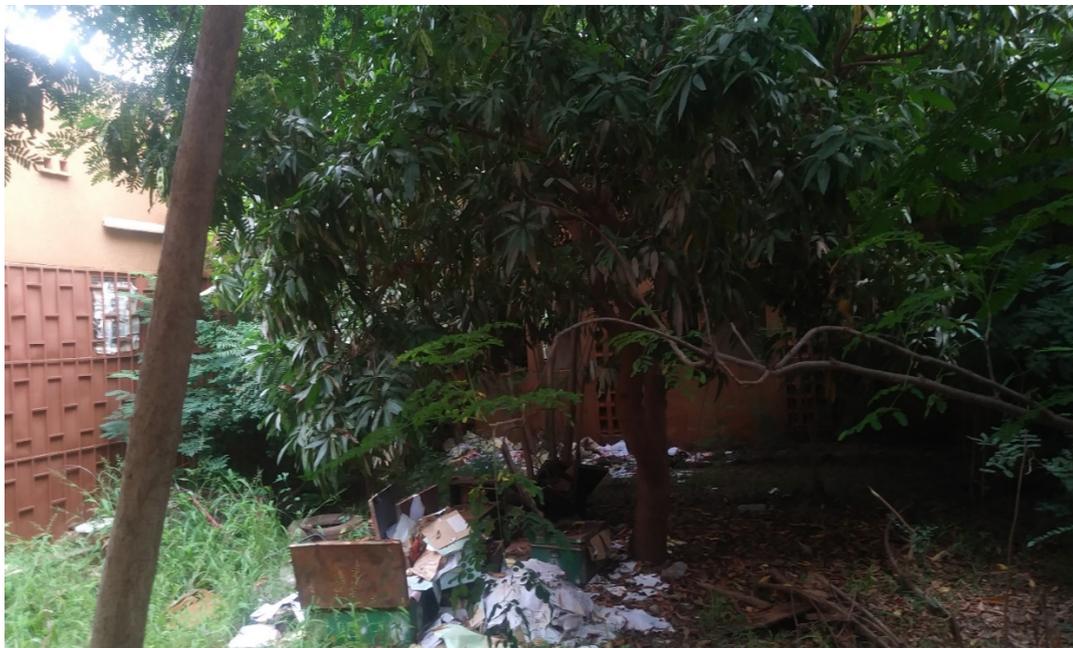
Figure 8 : Cour intérieure du bâtiment principal

- L'absence d'aménagement paysager au niveau du site ;
- Le chargement du site n'est pas assez haut pour éviter un éventuel stockage d'eau de pluie ;
- L'absence de pavage de la cour ;

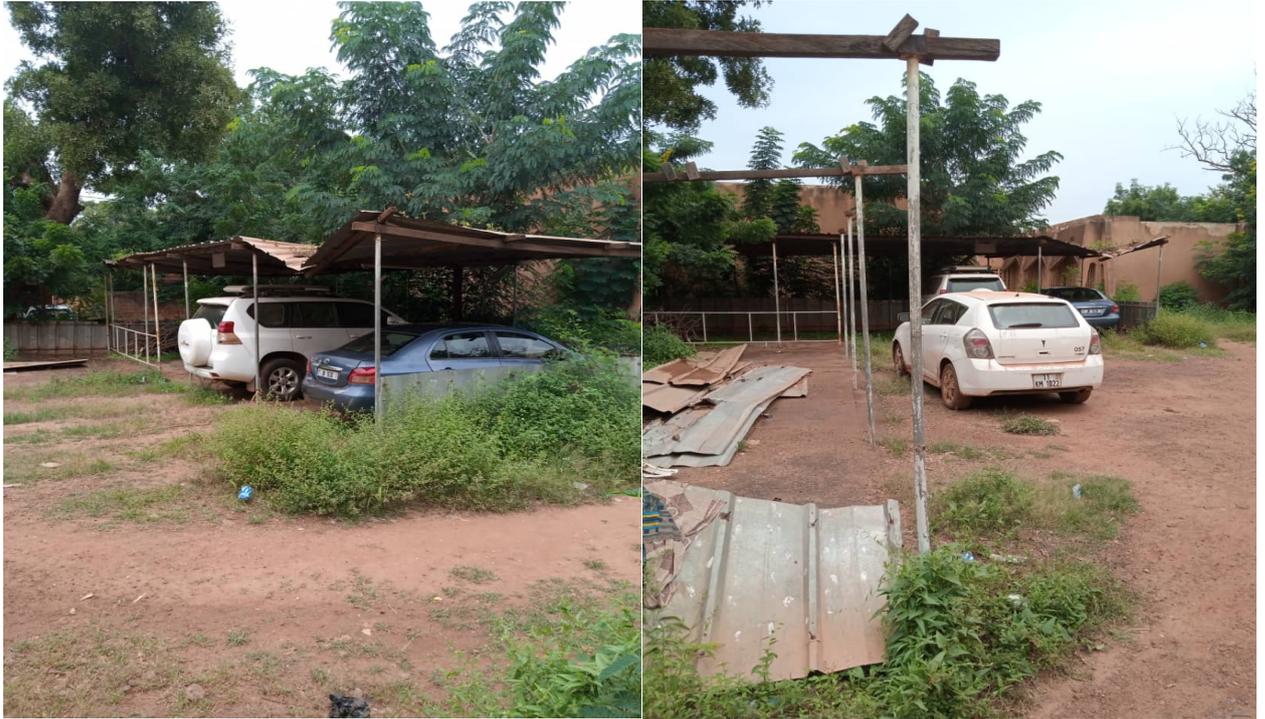
Figure 9 : Parkings auto

- Les parkings aménagés pour les engins des travailleurs et des visiteurs ne sont pas adaptés et sont en ruines ;
- L'aspect visuel de la toiture n'est pas totalement satisfaisant ;
